Reductie ammoniakemissie door stalen roostervloeren

Publicatie 110
Februari 1996

P.P.H. Kant

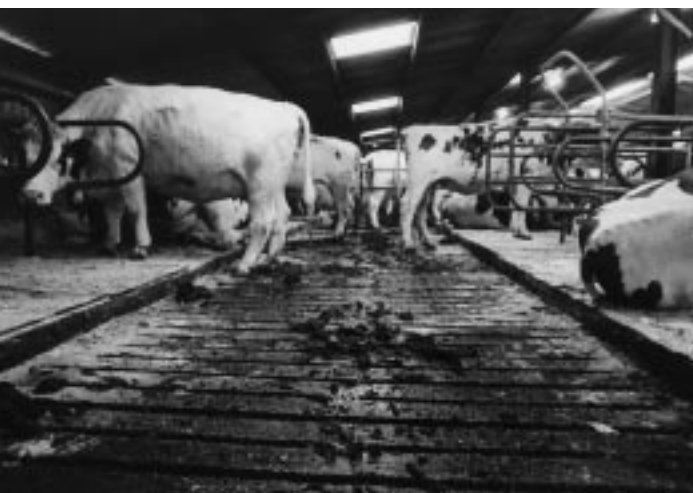
Figuur 1 Vorm en afmetingen (cm) van betonnen roosters voor melkvee

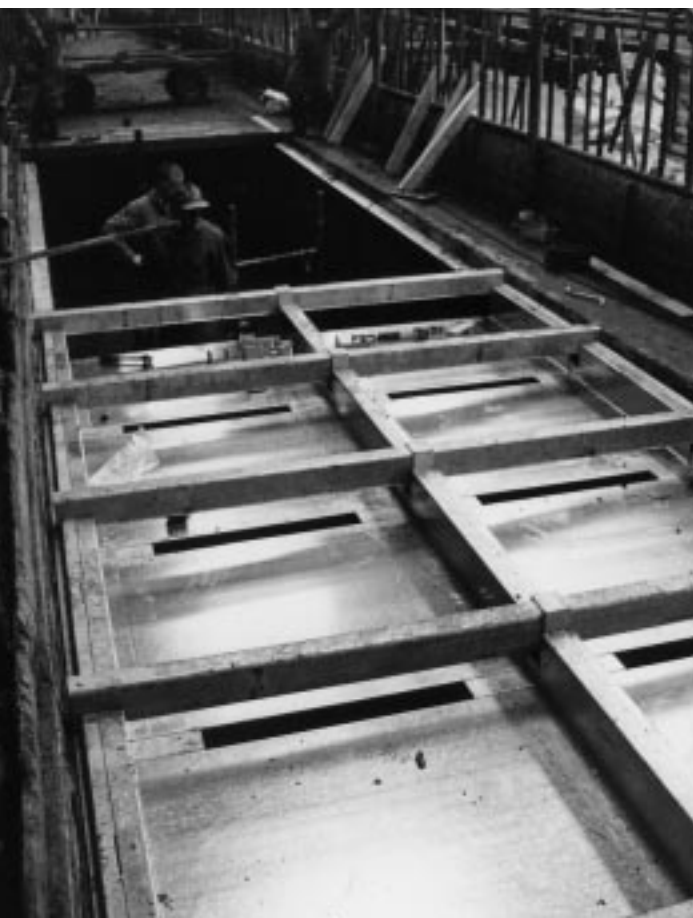
Figuur 5 Schematische doorsnede mestgang met stalen roostervloersysteem

Onder de roosterelementen zijn bakken gehangen om de kelder-emissie te reduceren. Deze vormen een schijnvloer bestaande uit twee kanalen, ieder met een mestschuif van circa 1

meter breed voorzien van poly-urethaanrubber (zie figuur 5). De kelderbakken onder de roosters zijn gemaakt van verzinkt plaatstaal (3 mm dik). Na iedere meter is een afstort spleet van circa 10 cm breed naar de kelder. De bakken zijn vlak om de urine te kunnen gebruiken voor het goed afvoeren van de mest. Hierdoor kan het aankoeken van mest wellicht voorkomen worden. De mest en urine worden ieder half uur uit de bakken geschoven, zodat er weinig tijd is voor de omzetting van urine en de mogelijke vervluchtiging van ammoniak. De kelderbakken zijn 24 cm onder de bovenkant van de roosters gemonteerd. Dit betekent dat ongeveer 10 cm kelderdiepte verloren gaat ten opzichte van een traditionele betonnen roostervloer van circa 13 cm dik. Het aandrijfstation voor de schuiven is boven de roosters tegen de achterwand gemonteerd.

Door het gebruik van bakken direct onder de roosters wordt de kelder afgesloten en gaat weinig opslagcapaciteit verloren. De mest en urine moet frequent uit de bakken verwijderd worden met een mestschuif.

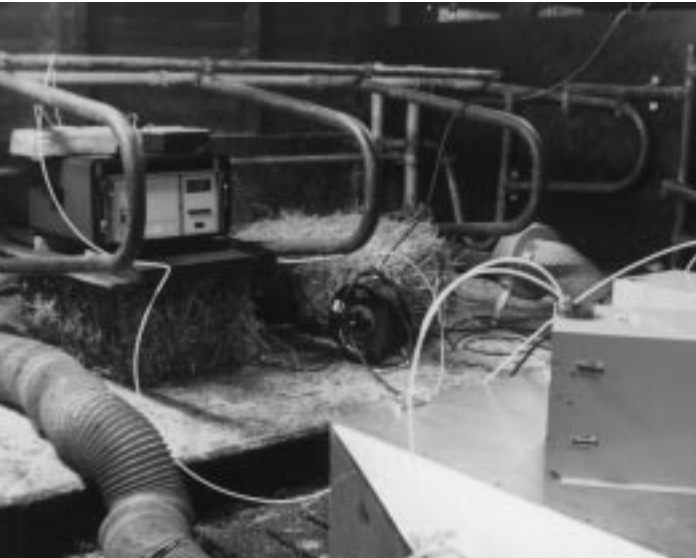
Op de betonnen roostervloer variëren de meetresultaten meer dan op de stalen roostervloer.

standaard concentratie van ingaande lucht. Deze standaardconcentratie was het gemiddelde van de lucht op de voergang. Het meetresultaat van de betonnen roosters is daarom waarschijnlijk iets lager.

De emissie van de roostervloer wordt berekend uit de uitgaande concentratie min de ingaande concentratie van de Lindvalldoos. Dit concentratieverschil levert samen met de hoeveelheid lucht die door de doos is gezogen de emissie van het gemeten vloerdeel. Omdat de hoeveelheid lucht die door de doos wordt gezogen constant is, kan de emissie ook afgelezen worden uit het concentratieverschil. De ingaande ofwel achtergrondconcentratie is de ammoniakconcentratie van de lucht op de voergang. Hier werd tijdens de metingen op de stalen roosters de lucht weggezogen. Bij de betonnen roosters is steeds gebruik gemaakt van buitenlucht (met een lagere ammoniakconcentratie dan stal-lucht). Bij alle metingen is uitgegaan van een
